מכון המתכות הישראלי המעבדה להנדסת רכב ומכונות

חקירה טכנית של תאונת דרכים

מתאריך 22/05/2012 בכביש מספר 77

חיפה, טכניון, אוקטובר 2012

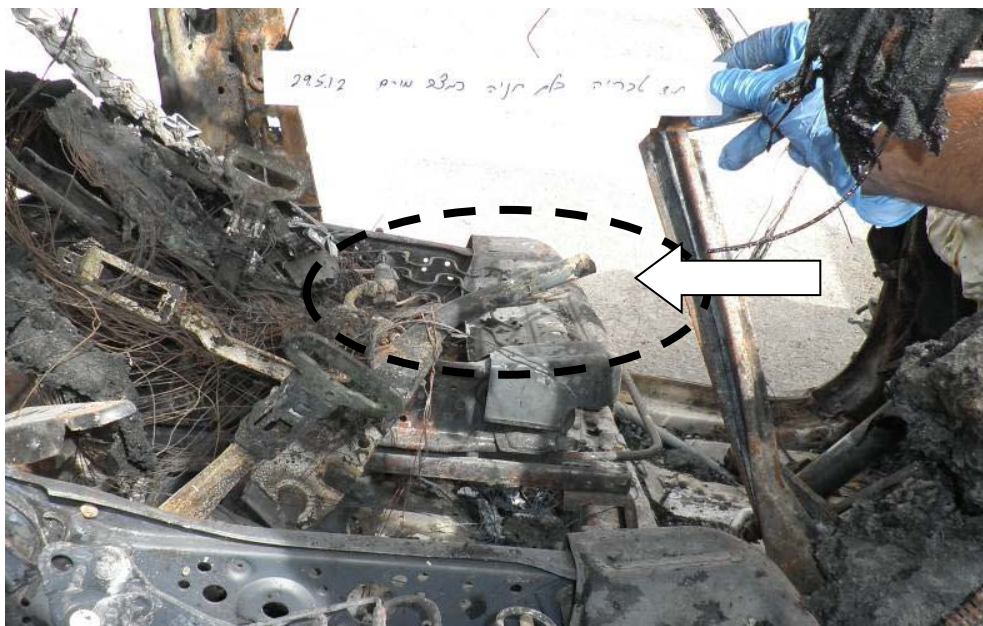
בלם החנייה נמצא במצב מורס. כבלי הפלדה של בלם החנייה היו מחוברים למכלולי הבלימה של הגלגל הימני האחורי (שלא ניתק בתאונה). מן הממצאים עולה כי הבלם פעל באופן תקין.

איור 1 – מצב בלם חנייה.

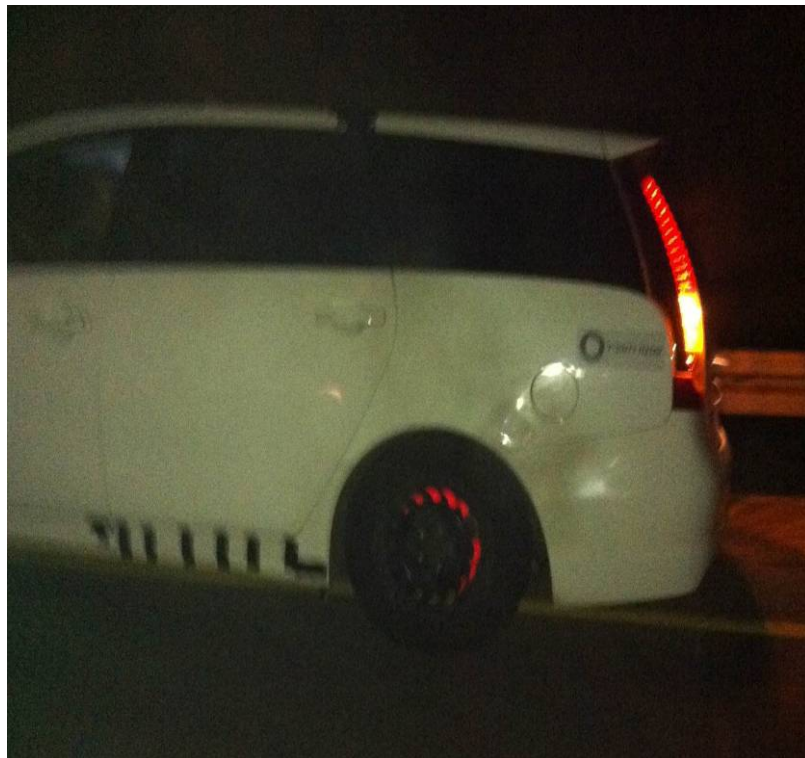
איור 11 – צלחת בלימה לוחטת (צולם על-ידי ד"ר שי סופר מרכב הליווי המשטרתי)

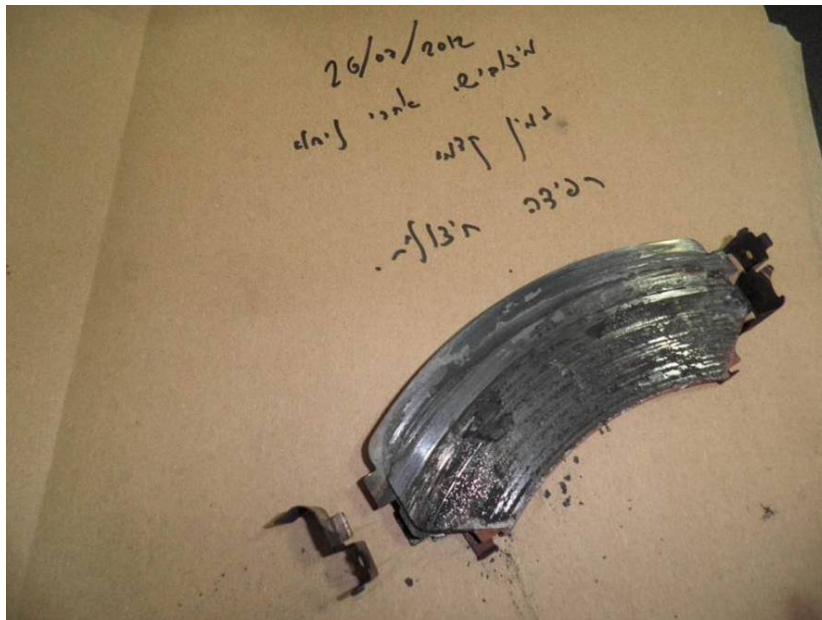
ניסוי חימום קיצוני של מערכת הבלימה הסתיים, כאשר בלמי הרכב אינם תקינים. הרכב נגרר למוסך היבואן בחיפה, מוסך מילר. גלגלי הרכב פורקו, בדיקה חזותית נערכה לצלחות הבילום ולרפידות. בסרן הקדמי, אובחנו על-גבי צלחות הבלימה סימני חיכוך, התחממות והתחמצנות ברורים. צלחת הבלם לא הייתה מבריקה, כמקובל. כלומר, הצלחת עברה בלימה שאינה רגילה. רפידות הבלם בסרן הקדמי נשחקו לחלוטין, עד הגעה לפלדה. יש סימני שחיקה ברורים, על-גבי פלטת הפלדה המחוברת לרפידה. ראה תמונות. גומיות הבלימה המותקנות בבוכנות האוכף (קליפר), נמצאו שרופות.

איור 12 - רפידה מרכב הניסוי. מצב דומה, לרפידת הרכב המעורב בתאונה

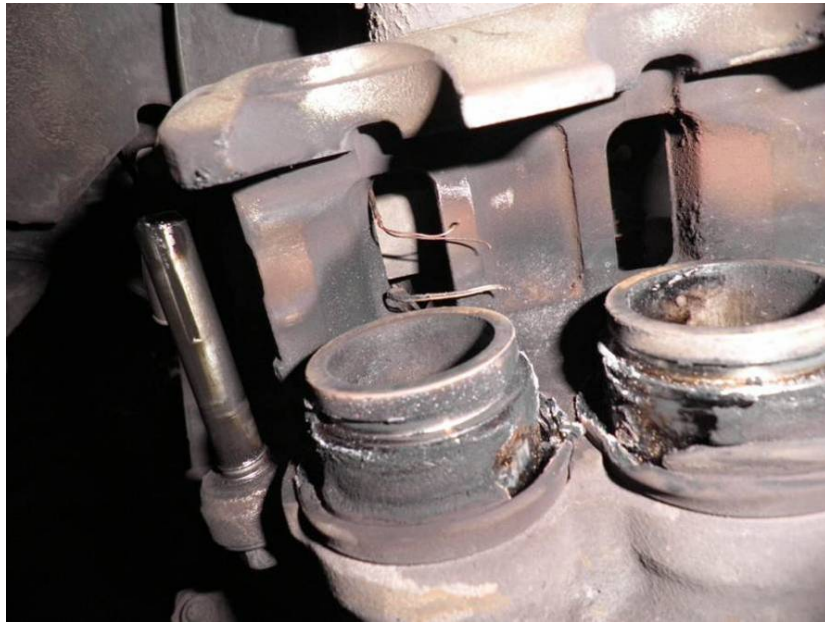
איור 13 - גומיות על בוכנות הקליפר שרופות
סרן אחורי

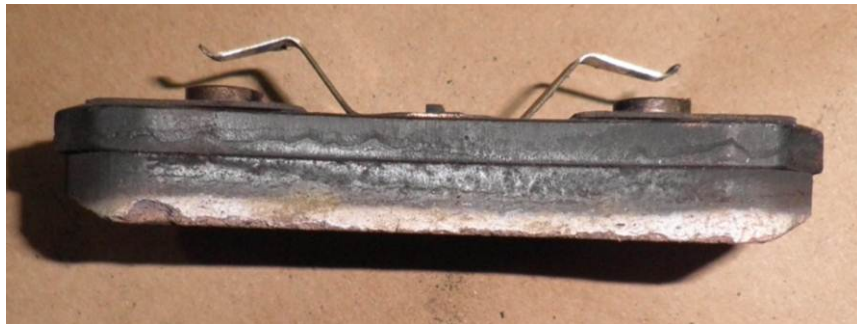
ממצאי מכללי הבלם בסרן האחורי, מראים כי צלחות ורפידות הבלימה לא נשחקו עד לבסיס. קיימים סימני שחיקה עקב הגעה לטמפ' גבוהה. ראה תמונה.

איור 14 - סימני חוס ברפידה האחורית

- רפידות הבלימה האחוריות, נמדדו לאחר הניסוי, נמצאו בעובי תקין.
- הרפידות נשחקו מהלך של כ-2 מ"מ.
- ברפידה האחורית אובחן שינוי צבע, שנובע, כפי הנראה, מחשיפה לטמפ' גבוהות.
- רפידות בלם החנייה, המותקן בסרן האחורי, תקינות.
- בלם החנייה לא היה שימוש במהלך הניסוי, למעט עצירות בטיחות.
- בוכנות ואוכף ללא שינוי, או ממצאים כלשהם.
- מכלולי הבלם שניזוקו, או היה חשש שנגרם להם נזק, הוחלפו בחדשים מקוריים, בהתאם להמלצת מוסד היבואן.

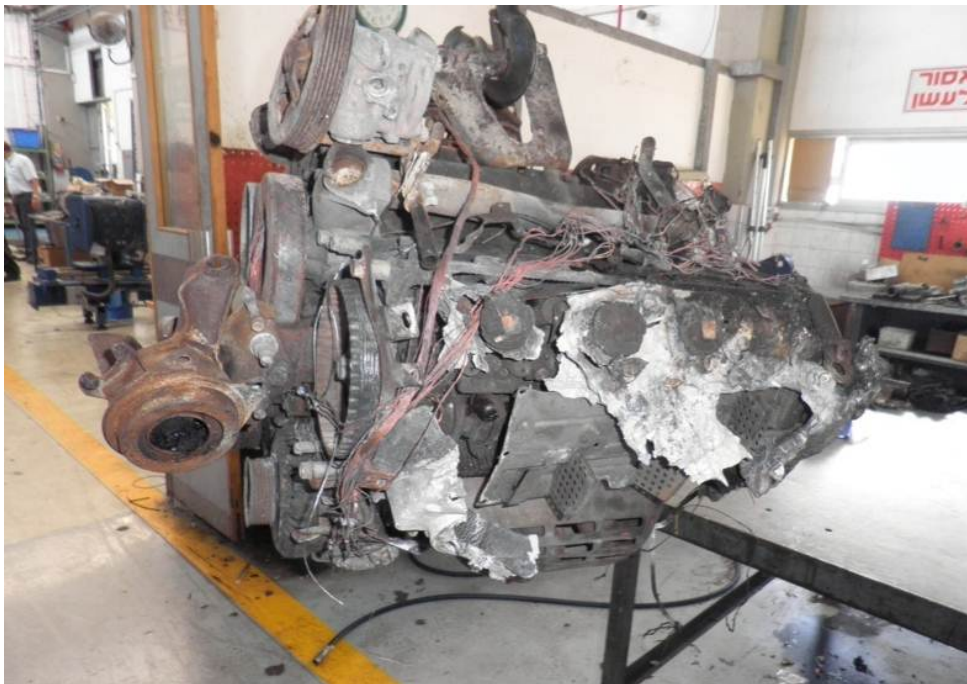
- סעפת יניקה שרופה באופן חלקי. חלק מהסעפת חסר, כפי הנראה נשבר בתאונה ולא הגיע למעבדה.
- סלילי הצתה שרופים.
- מכסה שסתומים מותך.
- משאבת הגה מותכת.
- צינורות מים גמישים שרופים.

איור 15 - מנוע הרכב לפני פירוקו

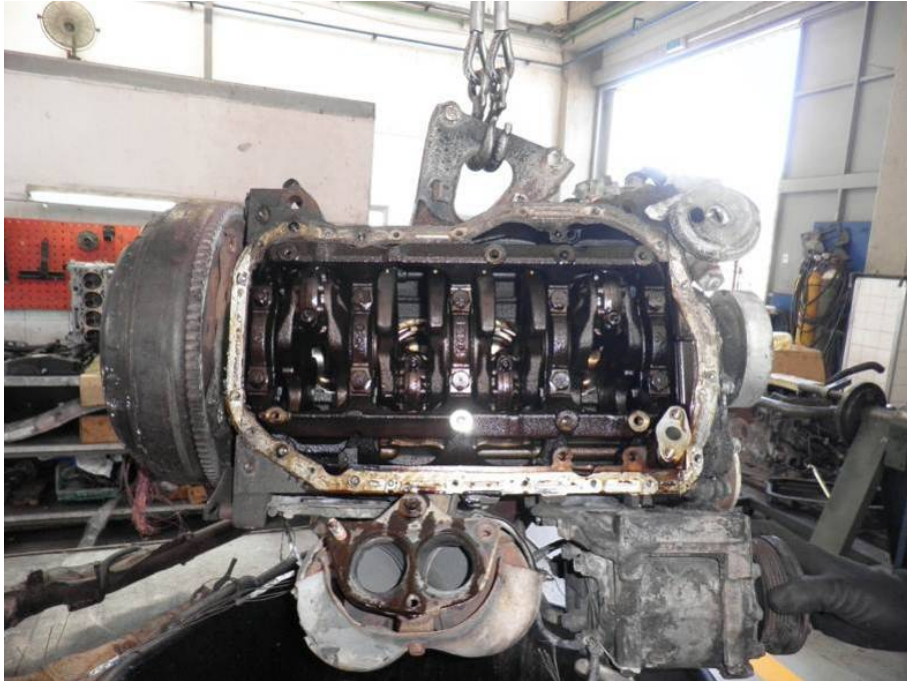
- עוקת השמן פורקה מהמנוע. נבדק מצב גל הארכובה, טלטלים, פיני בוכנה ושאר המכלולים בבית המנוע.
- העוקה נמצאה ללא שמן, עם סימני פיח פנימיים (בתוך העוקה). יש להניח שהשמן נשרף או נשפך במהלך התאונה.
- לא נמצאו ממצאים נוספים הקשורים לתאונה.

איור 16 – בית המנוע לאחר פירוק עוקת שמן.

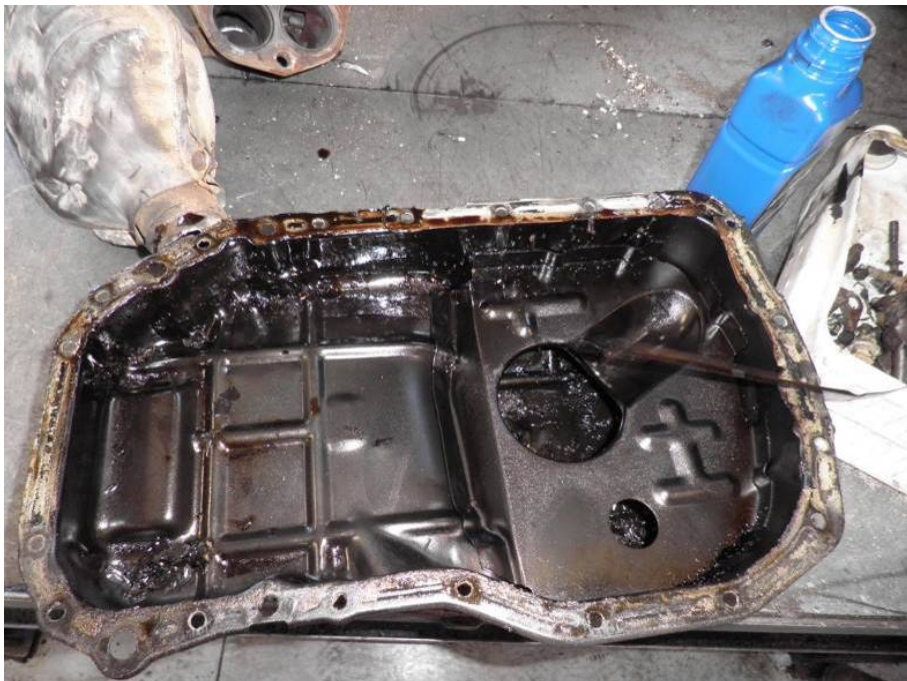
איור 17 – עוקת שמן, מבט פנים.

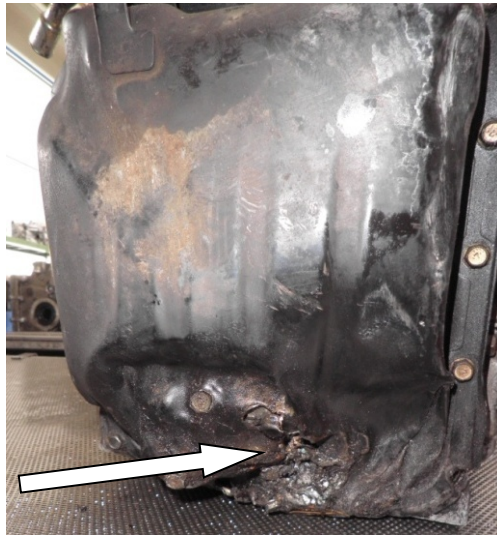
- בעוקת השמן, אשר משמשת גם כדופן קדמית לתיבת ההילוכים, קיים חור דרכו דלף השמן.
- עוקת השמן עברה דפורמציה פלאסטית בתאונה כאשר הרכב עף לתהום.

איור 19 – מכה וחור במכסה תיבת הילוכים

- מכסה תיבת ההילוכים, המשמש כדופן קדמית של התיבה, נמצא עם מכה וחור בחלקו התחתון.
- מתג בורר ההילוכים שרוף באופן חלקי. תנועת זרוע העברת הילוכים חופשית באופן חלקי (במישור האופקי). מתג הבורר משמש להעברת הילוכים ומקושר באמצעות כבל לידית ההילוכים. מתחתיו מותקן מתג חשמלי המשמש לפיקוד אלקטרו-הידראולי, לצורך שילוב הילוך מתאים.

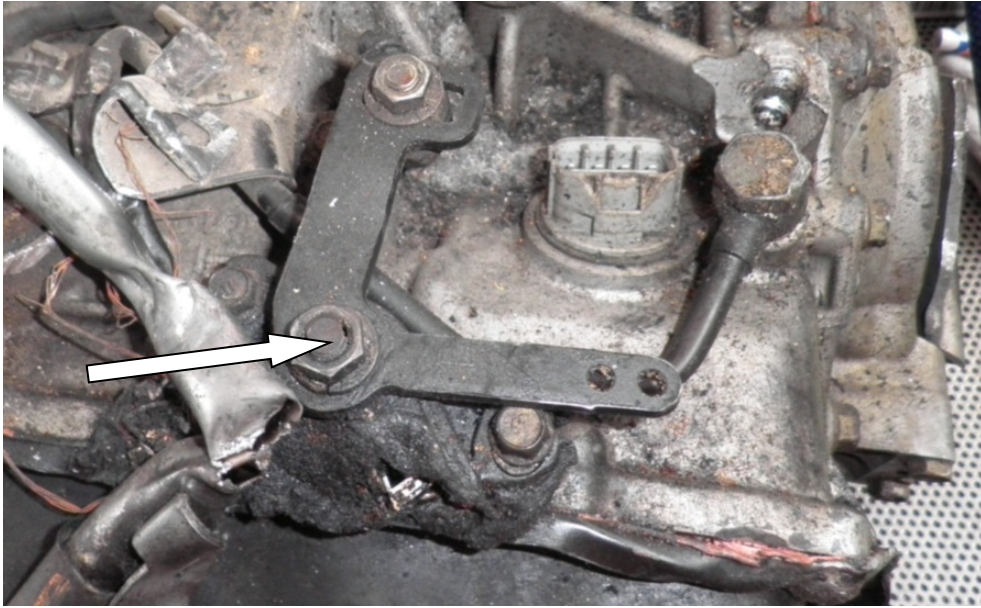
איור 20 – מתג בורר הילוכים.

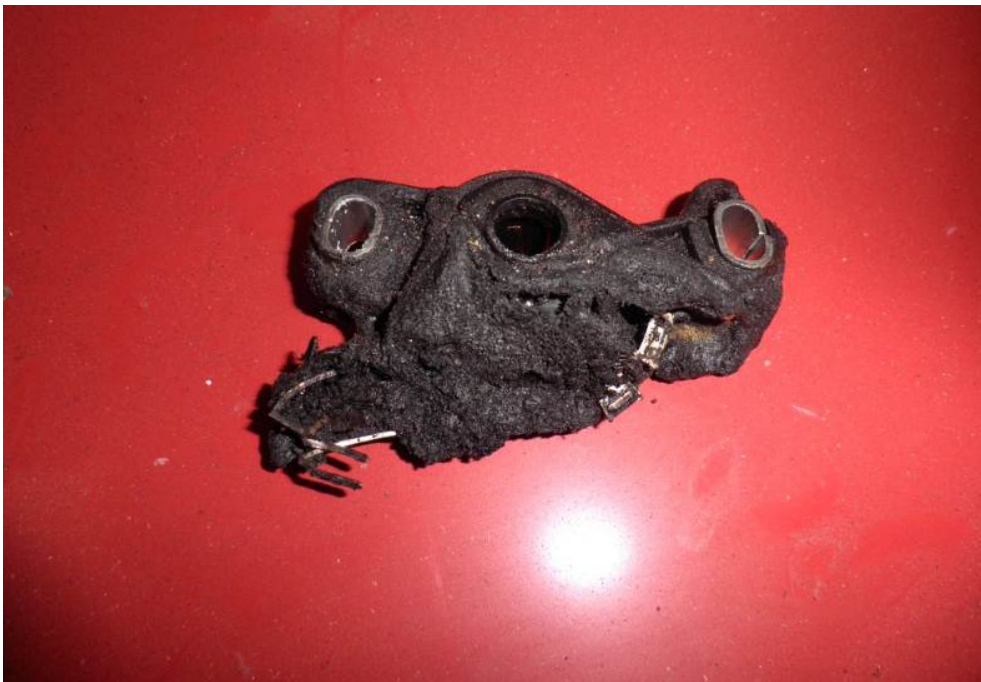
איור 21 – בורר העברת הילוכים.

– יחידת בקרת בורר העברת הילוכים שרופה (לכן קשה לקבוע באופן מוחלט באיזה מצב הילוך היה משולב הרכב).

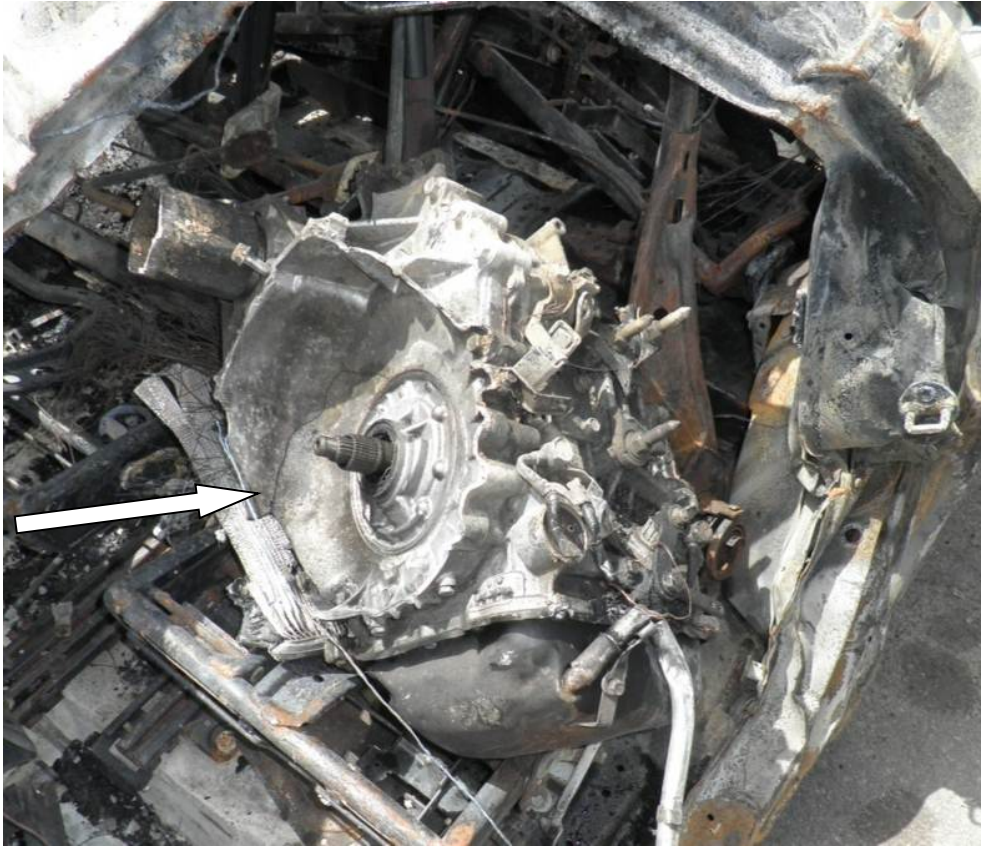
איור 22 - שברים בבית המצמד המתחבר למנוע (כתוצאה מהתאונה).

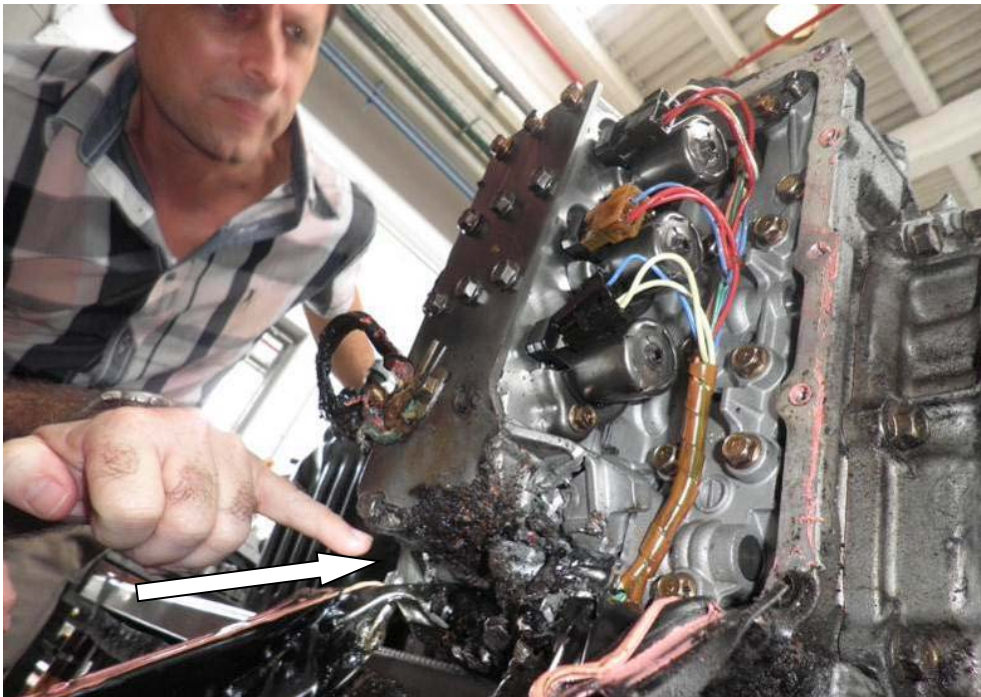
איור 23 – דפורמציה בעוקת השמן.

– דפורמציה בתיבת השסתומים האלקטרו-הידראולית אובחנה בפירוק עוקת השמן.
תפקיד תיבת השסתומים, העברת ההילוכים בתיבה.

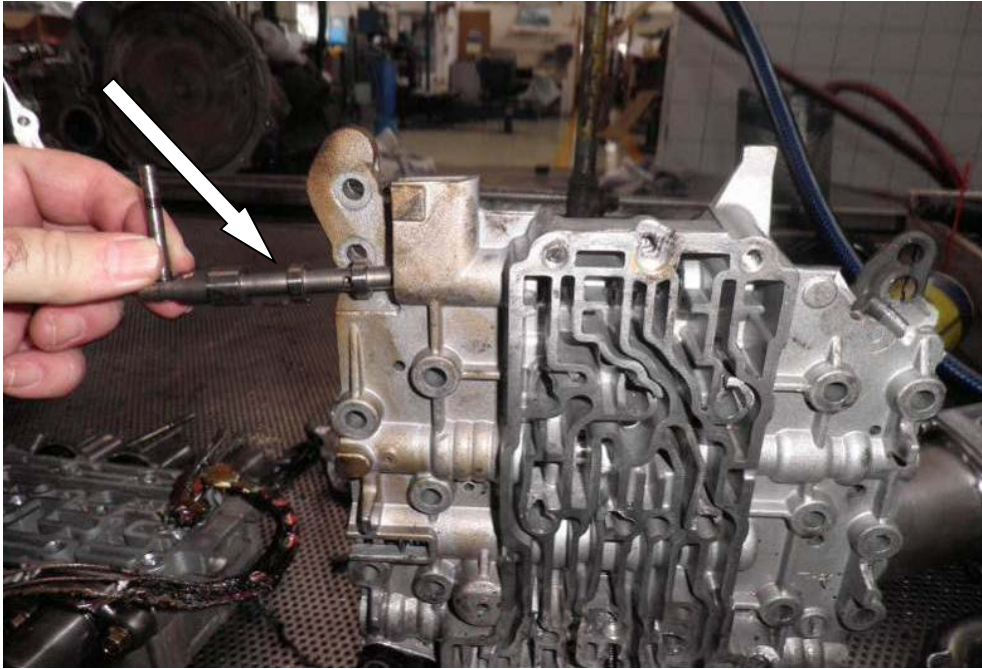
איור 24 – פין העברת הילוכים.

– פין העברת הילוכים נמצא במקומו, משולב בחרץ העברת הילוכים (Manual Valve). לא אובחנה תקלה מכאנית בשילוב העברת הילוכים.

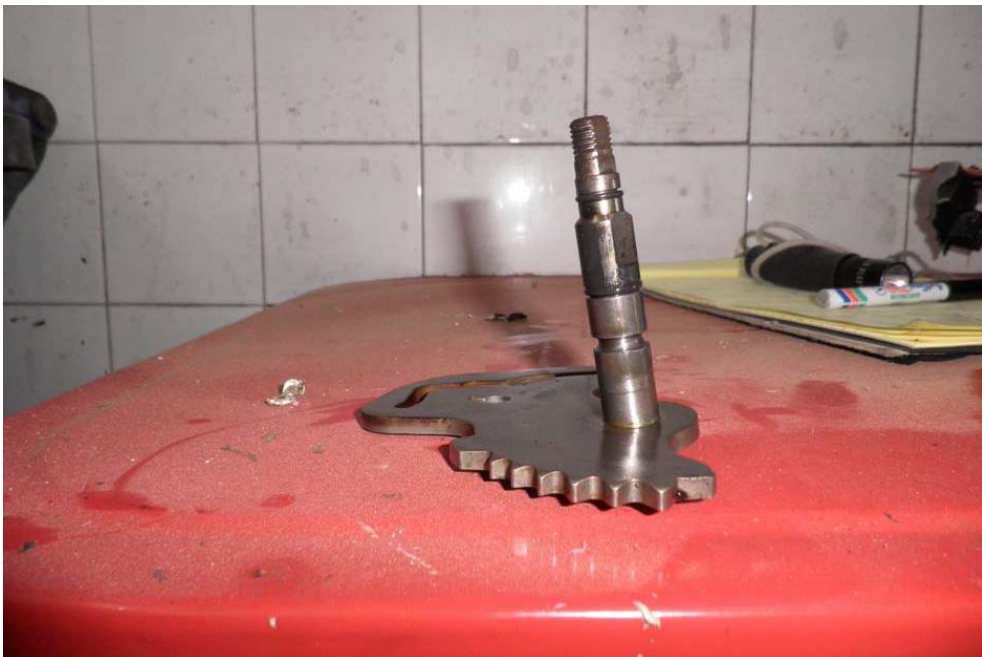
איור 25 - פין זרוע העברת הילוכים (פנימי) מכופף יחסית למניפה.

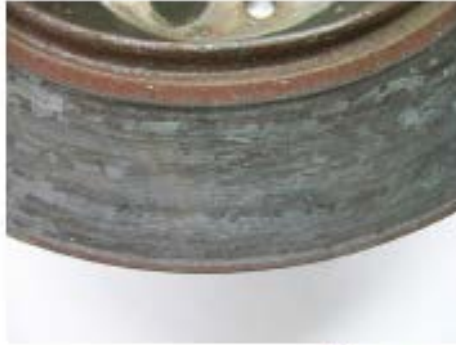
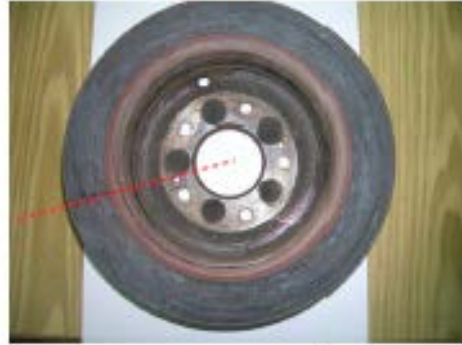
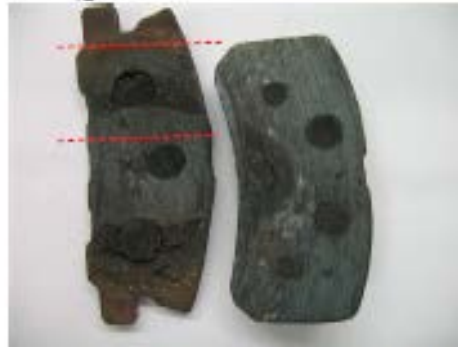
תמונות מס' 1: פרטי נבדל אחרי שמאלי
א', ב פני השטח של דוסק בלימה עם סימני שחיקה וחמצון כתוצאה מהתחממות
ג. בסיס פלדה של רפידות בלימה ללא שאריות של רפידות (חומר מרוכב על בסיס פולימרי)

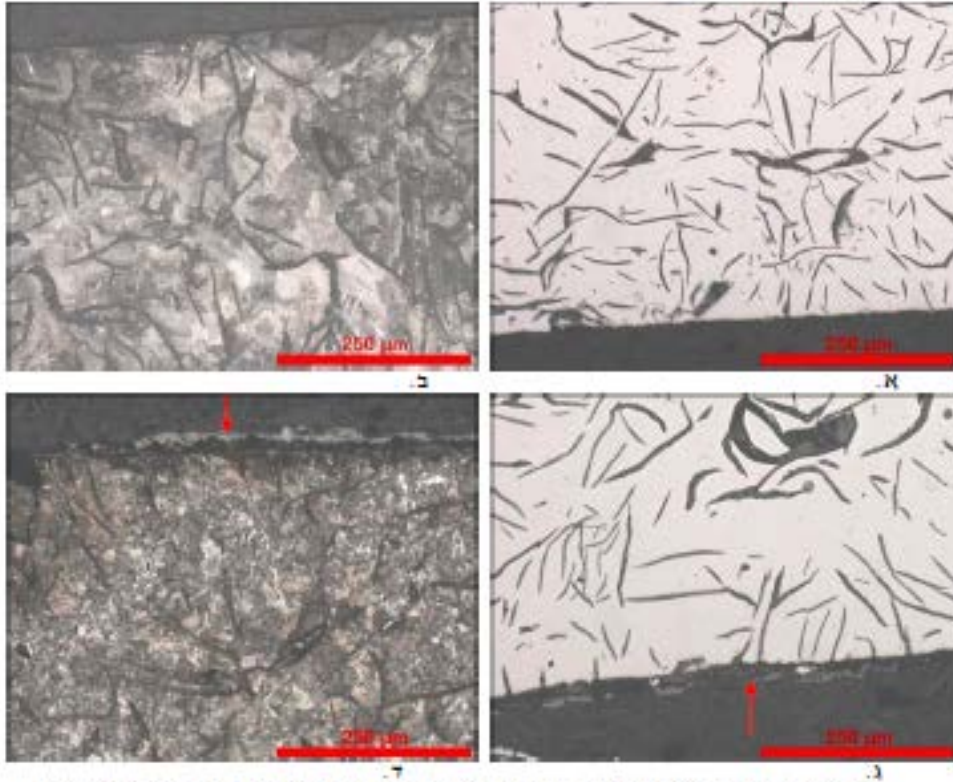
3. תמונות מס' 2: המיקרו מבנה של הדיוסקים בחתכים רדיואליים בקרבת פני השטח
א, ב' - דיסק חדש לפני ואחרי איכול- פתיתי גרפיט, גודל 3-4, מבנה מטריצה- פרליט
לוחית
ג, ד' - דיסק לאחר תאונה - מבנה של גרפיט וגודל דומה, המיקרו-מבנה של המטריצה
נראה מושפע תרמית, החיצים מצביעים על שכבת התחמוצת על פני השטח.

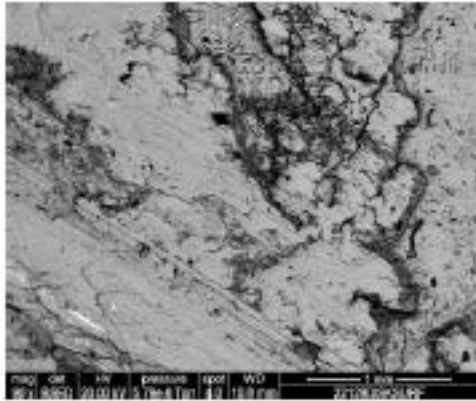
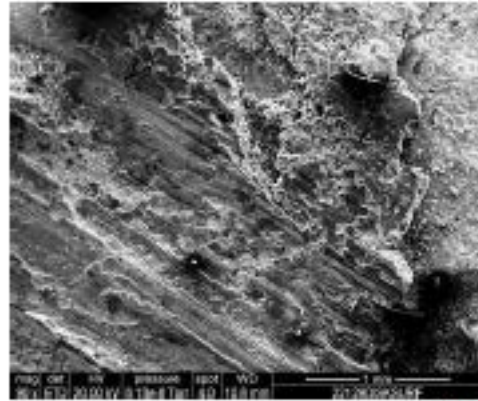
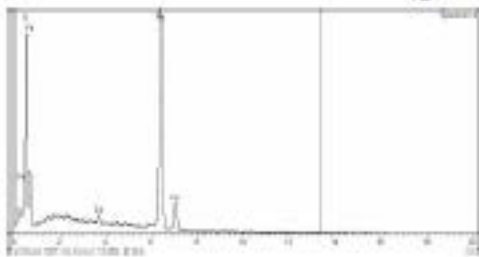
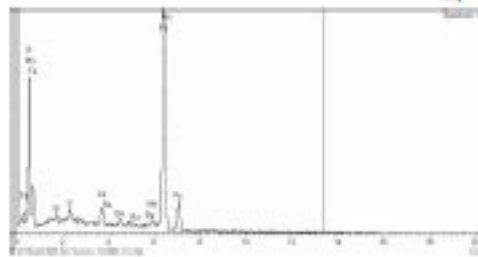
תמונות מס' 3: EDS/SEM פני השטח של הדיסק שהיה בתאונה
א', ב' מורפולוגיות פני השטח ב SE ו-BSE בהתאמה - פני השטח מחומצנים.
ג, ד' ספקטרה EDS מאזורים השונים על פני השטח: Fe, O בעיקר - עקבות של Si, Ca, Ba, S שניתן לייחס אותם לשאריות של רפידות שנשחקו- ראה בהמשך.

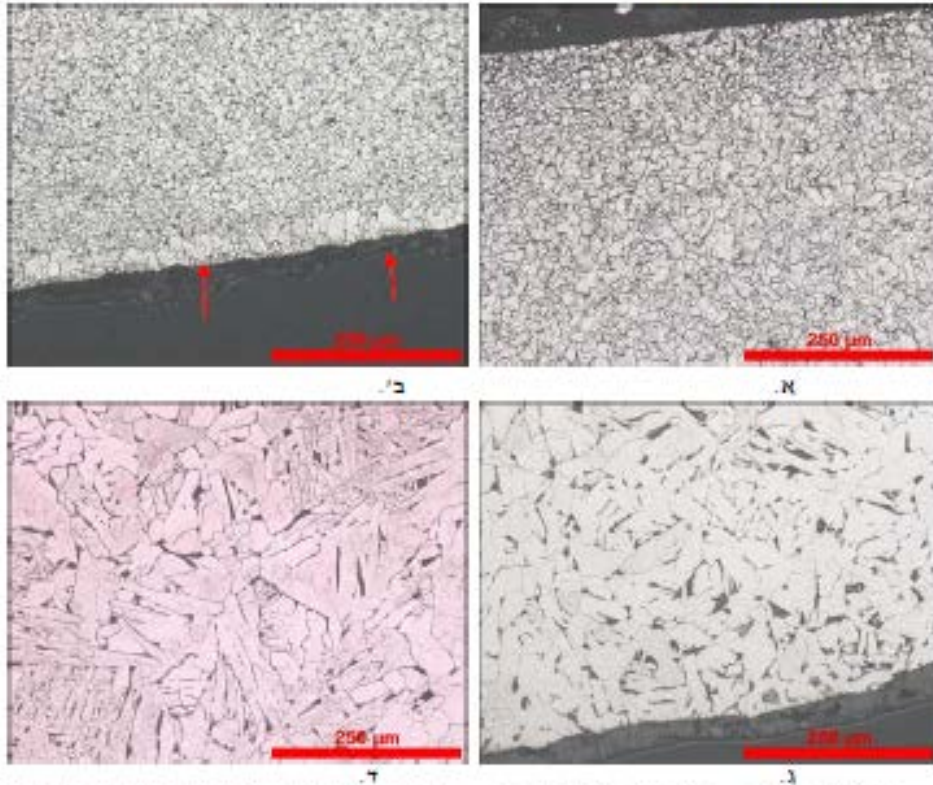
תמונות מס' 14 המיקרו-מבנה בחתכים של בסיס מתכתי במגזע עם רפידה חדש ובתאונה.
 א. המיקרו-מבנה של בסיס הרפידה החדשה- גרעינים עדינים של פרוט+ פרכיט (מעט)
 ב. המיקרו מבנה המקורי הנותר של הבסיס שהיה בתאונה (חתך צדדי)
 ג. די גידוך גרעינים ואף מעבר למבנה באיניט בקרבת פני השטח, בו הייתה רפידה (חתך
 במקדו הבסיס)
