מכון המתכות הישראלי המעבדה להנדסת רכב ומכונות

חקירה טכנית של תאונת דרכים

מתאריך 22/05/2012 בכביש מספר 77

חיפה, טכניון, אוקטובר 2012

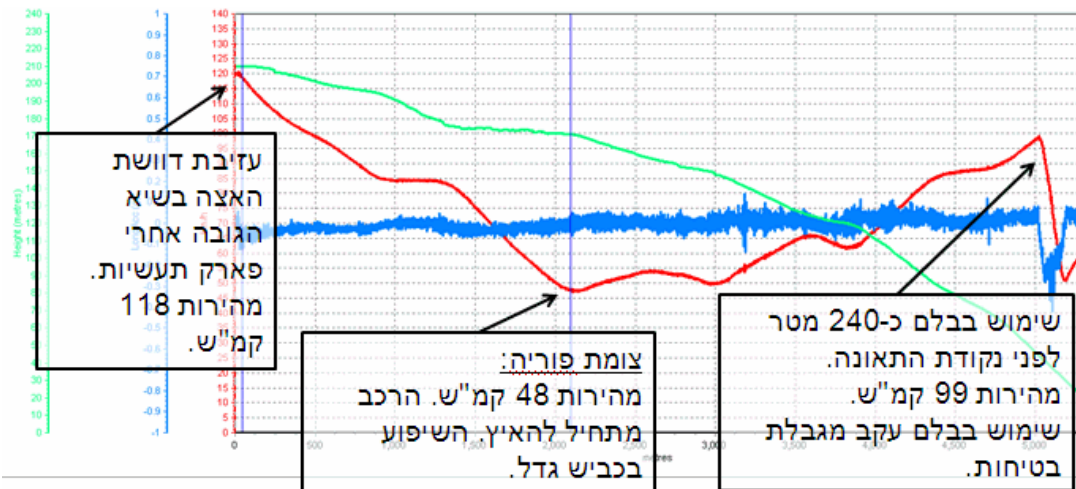
איור 4 – ניסוי בלימה עצמית, מקטע שלישי.

דוגמה לנתונים המתקבלים, ראה איור 4 (מקרא: אדום-מהירות; ירוק-גובה מעל פני הים; כחול-תאוצה/תאוצת הרכב).

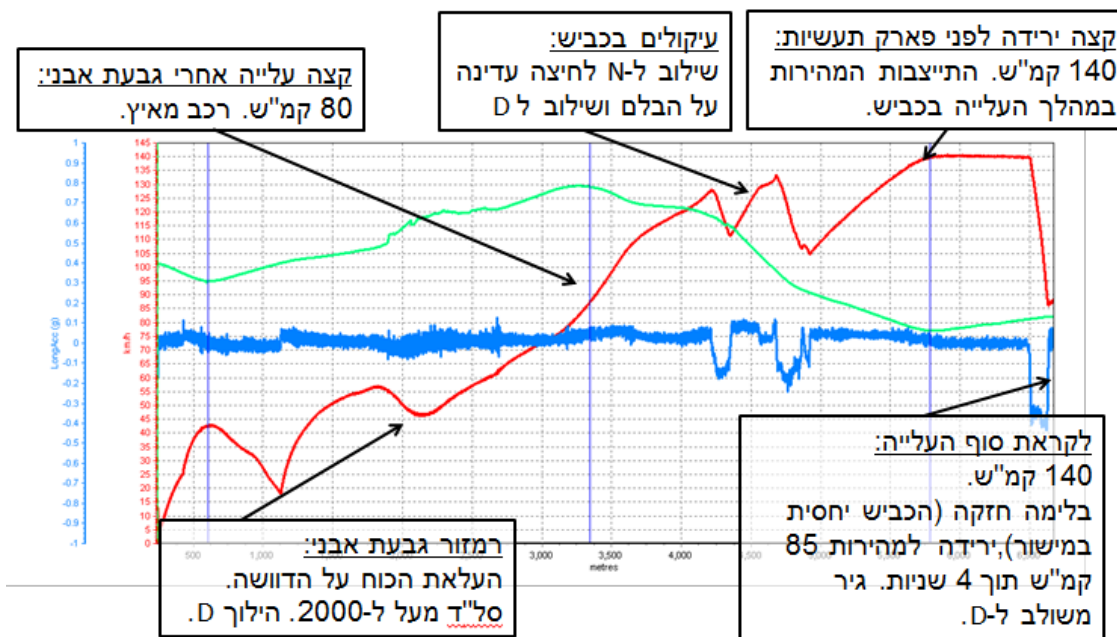
איור 5 – ניסוי האצה בלתי נשלטת, כולל בלימות.

תיאור הניסוי, כפי שהתקבל במערכת ה-Vbox, ראה איור 5.

- א. לרכב יכולת בלימה עצמית, בהתבסס על תוואי הכביש.
- ב. בתחילת האירוע, כאשר התקשר נהג הרכב למוקד המשטרה, בלמי הרכב (שרות וחניה) פעלו אולם לא גרמו לעצירתו המלאה של הרכב.
- ג. שימוש בבלמי השירות של רכב הניסוי, תוך כדי מצב האצה לא שגרתי, גרם להפחתה משמעותית במהירות הרכב.

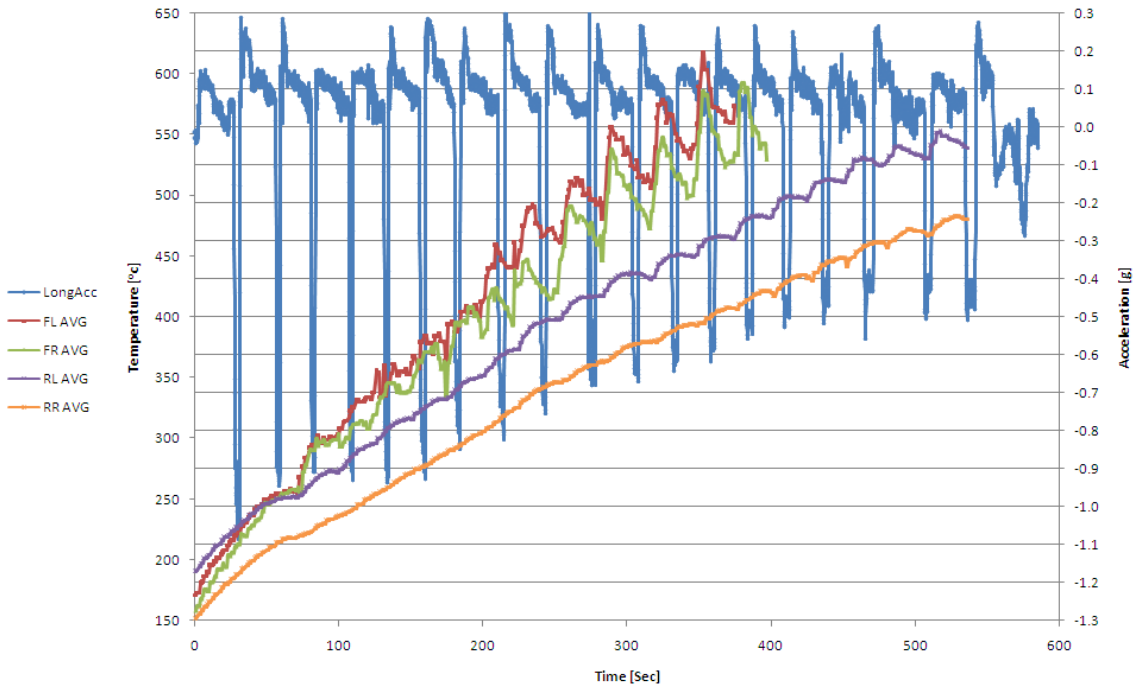
איור 10 – תאוטת הרכב כתלות בטמפרטורת מערכת הבלימה

תאוטת הרכב כתלות בטמפרטורת מערכת הבלימה

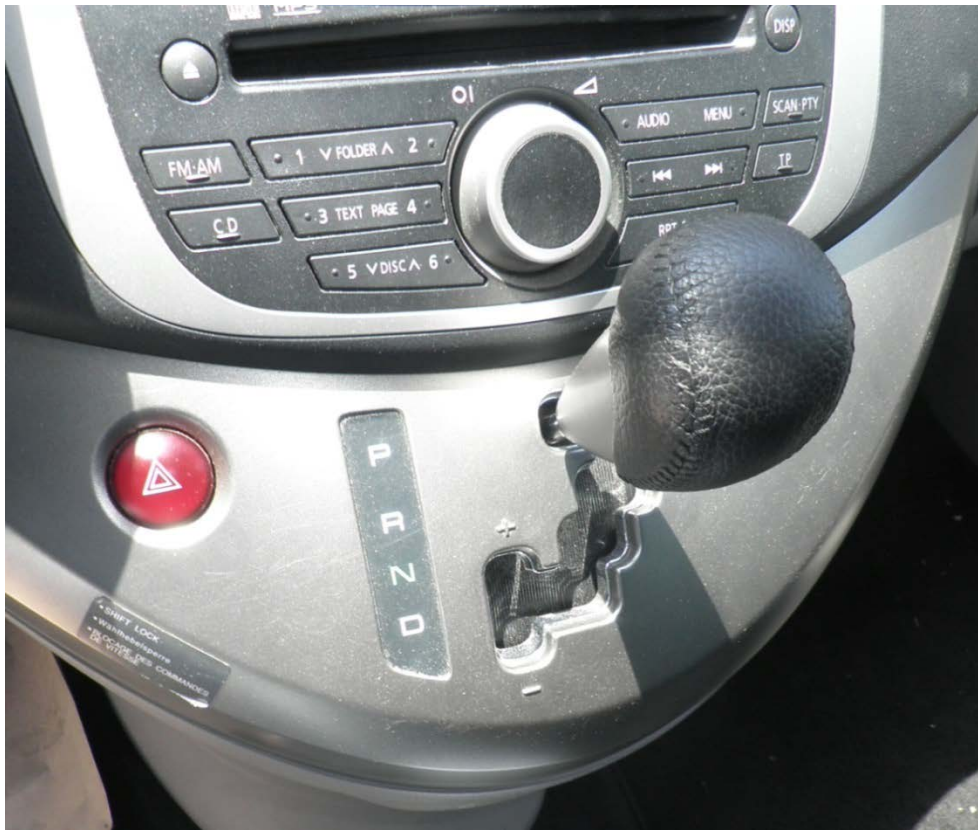
איור 18 - ידית ההילוכים ברכב מיצובישי גרנדיס.

ברכב מותקנת תיבת הילוכים אוטומטית. תיבת ההילוכים 4 הילוכים קדמיים, הילוך אחורי, ניוטרל וחניה. תיבת ההילוכים מאפשרת העברת הילוכים בשליטה ידנית (טיפטרוניק), דהיינו הנהג יכול להעביר את ההילוכים ברכב בהתאם לרצונו. יצרן הרכב הגביל את העברת ההילוכים הידנית, על-מנת למנוע נזק למנוע ולמכללי ההנעה. הגבלה זו הינה חשמלית/ממוחשבת.

הורדת הילוכים באופן ידני, כאשר מהירות הרכב מעל 120 קמ"ש, או כאשר קצב עבודת המנוע גבוה (חיווי על-פי מד סל"ד), הוגבלה על-יד היצרן להילוך שלישי בלבד. הורדת הילוך נוספת, דורשת הפחתת מהירות או הפחתת קצב סיבובי המנוע.

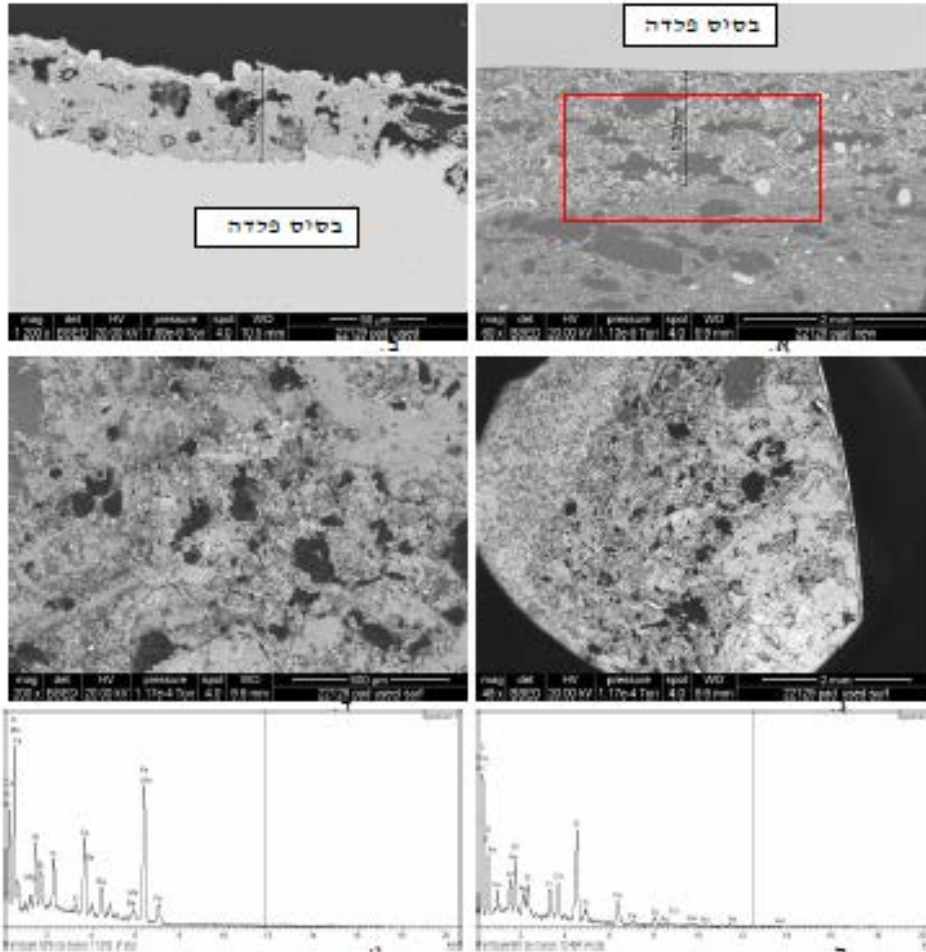
Spectrum	new	O	Al	Si	S	K	Ca	Ti	Fe	Cu	Total
Spectrum 1		43.90	3.42	5.70	2.99	3.89	4.68	19.36	9.45	6.62	100.00
Spectrum 3		38.61	3.02	6.61	2.32	4.74	4.71	19.14	9.70	11.14	100.00

Spectrum	used	O	Al	Si	S	Ca	Mn	Fe	Ba	Total
Spectrum 1		31.02	5.49	2.73	3.88	7.20	1.92	36.51	11.25	100.00
Spectrum 2		30.88	3.22	2.13	5.36	9.08	3.00	24.33	21.99	100.00
